**NELLESTEIN**

UITWERKING KLACHTEN BEWONERS NELLESTEIN

versie 4 d.d. 27-03-2025 CONCEPT

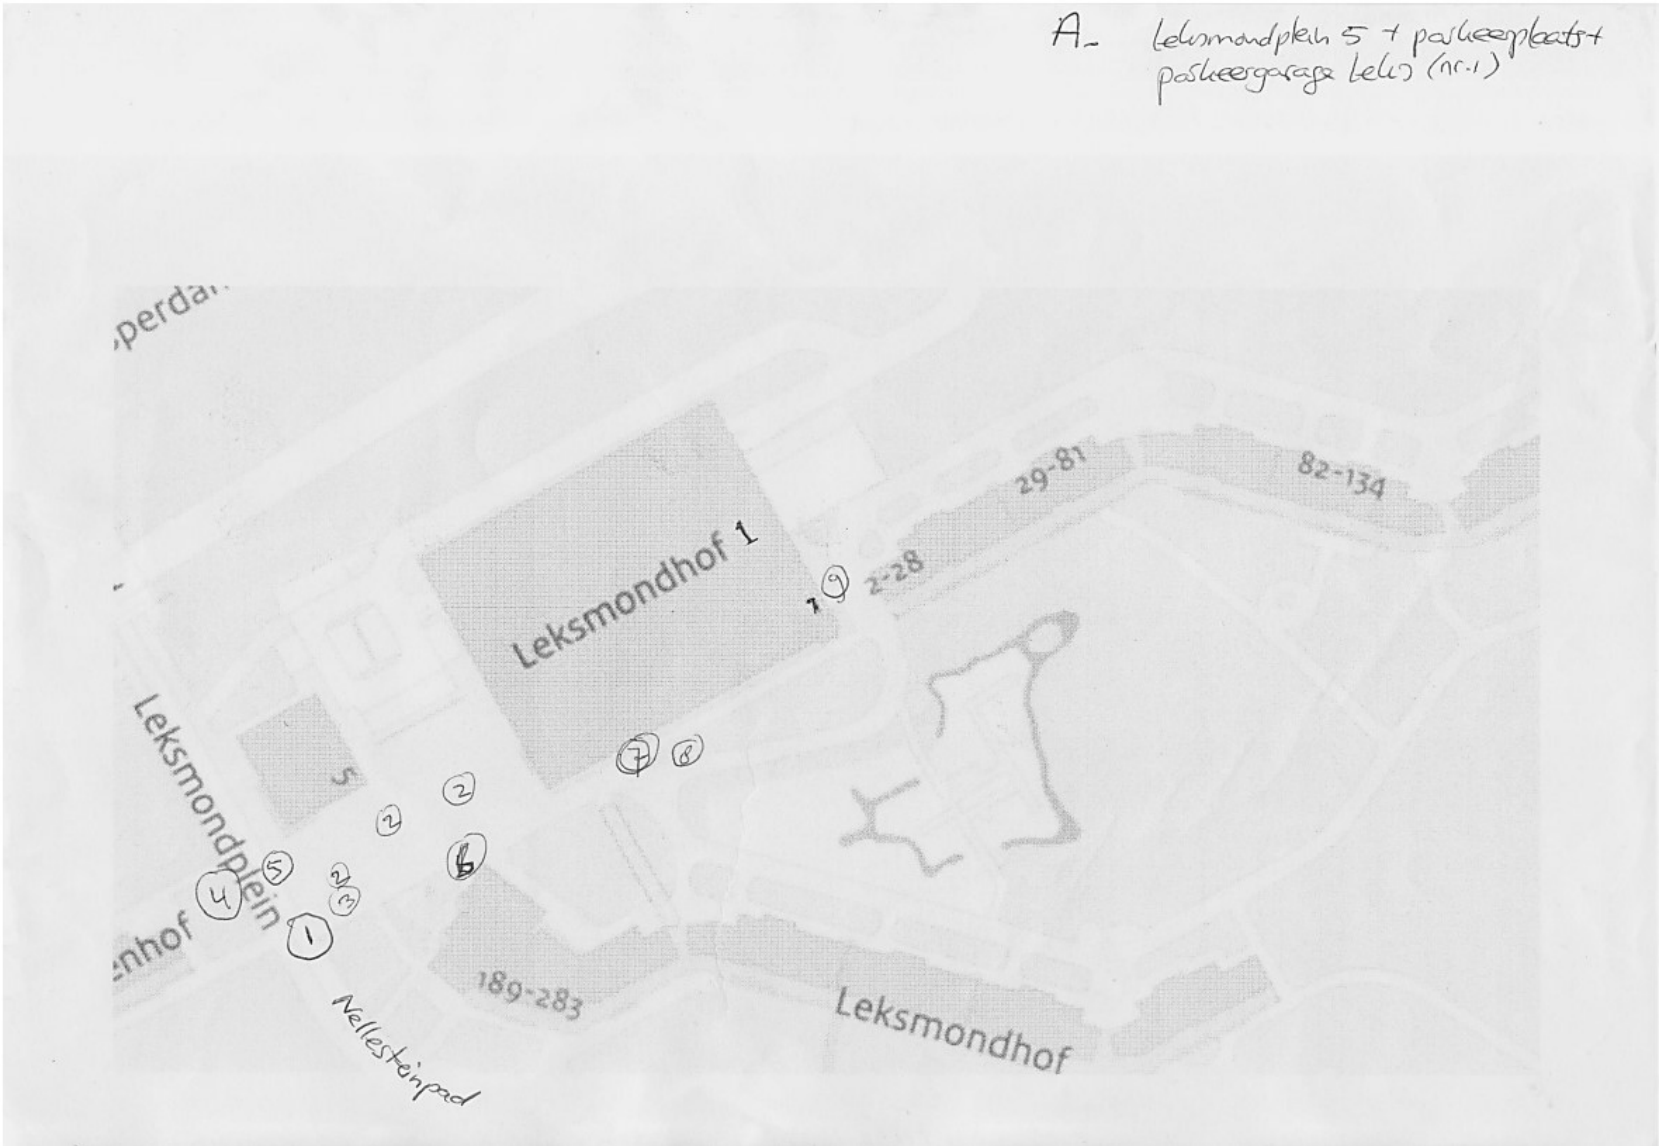
| A | Leksmondhofplein, parkeerplaats | Eigenaar | Opmerkingen | Actie afgehandeld |
|---|---|---|---|---|
| 1 | Verzakkingen en schade in bestrating door gebruik door zwaar verkeer. | Groot Onderhoud (GO) | Na gereed komen werkzaamheden aannemers GO is dit volledig hersteld. | Gereed |
| 8 | Antiparkeerband' is half onder de grond verdwenen en op de juiste locatie. | Groot Onderhoud (GO) | Dit is eerder hersteld | Gereed |
| 9 | Pad naar de deur van de garage is erg hobbelig en ongelijk | Groot Onderhoud (GO) | | |

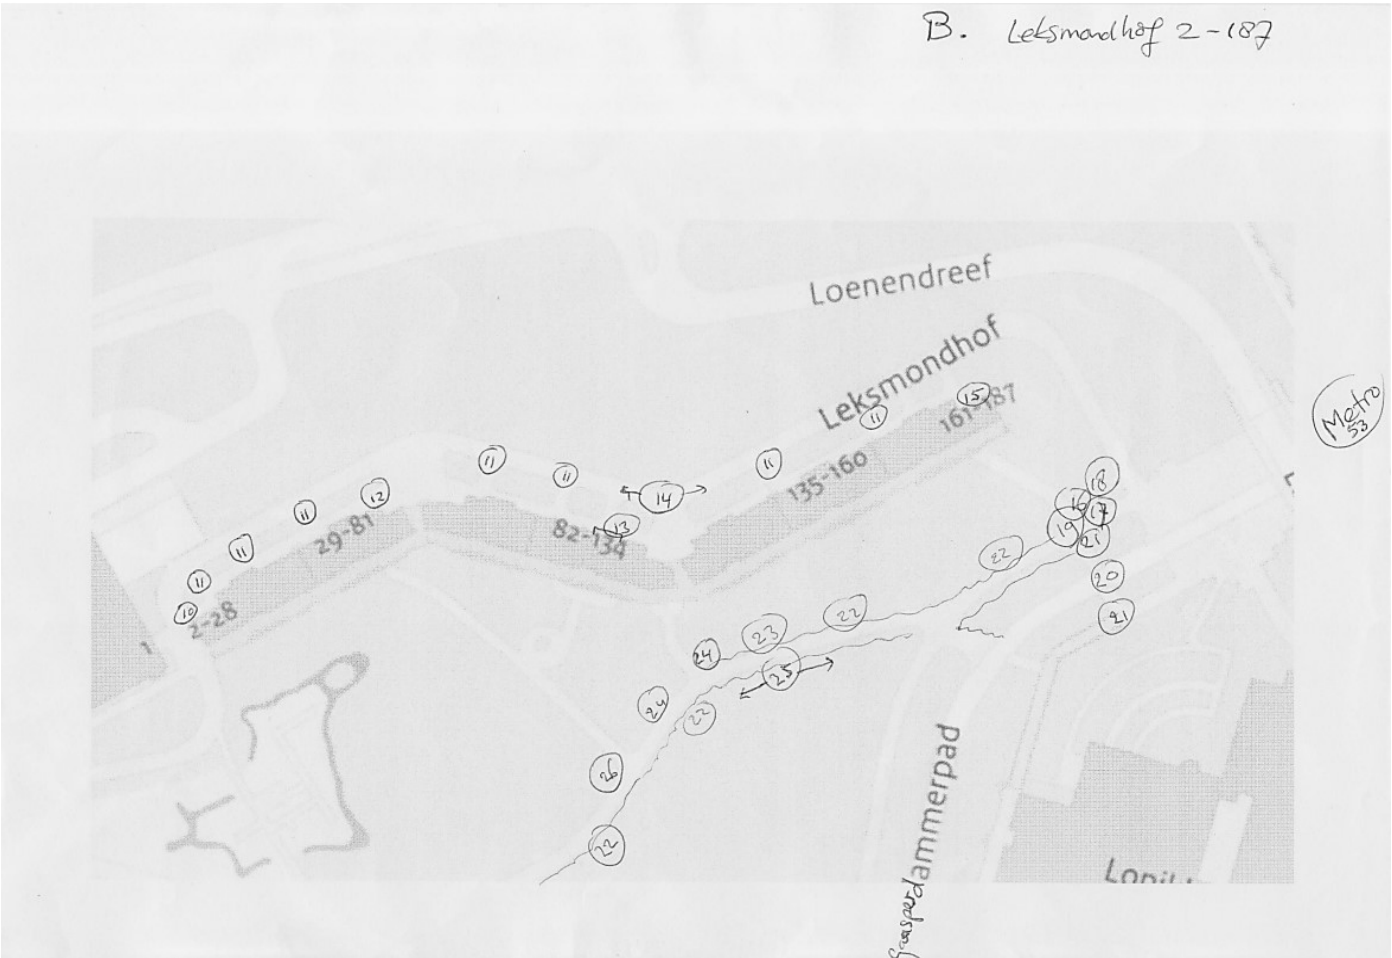
| B | Rondom complex Leksmondhof 2 - 187 | Eigenaar | Opmerkingen | Actie afgehandeld |
|---|---|---|---|---|
| 10 | Gelijk rechts verzakkende stoeptegels | GO | | |
| 11 | Tegel onder/rond paaltje verzakt | GO | | |
| 14 | Grote plekken kapot asfalt met kuilen op breed voetpad achterzijde | V&OR | Asfalt onderhoud, check op noodzaak | |
| 23 | 3x naaldboom doodgegaan, omdat daar na regen gigantische plassen blijven liggen en deze bomen niet tegen al dat vocht kunnen. De aangekondigde verbeteringen voor de afwatering in de wijk heeft hier niet plaatsgevonden. Een deel van het jaar is daarom dit veel gebruikte voetpad ontoegankelijk geworden, ligt vol met water, svp afwatering verbeteren. | Stadswerken | Bomen inboet | |
| 26 | Een paar scheve en verzakte stoeptegels. | GO | | |

| B | Rondom complex Leksmondhof 2 - 187 | Eigenaar | Opmerkingen | Actie afgehandeld |
|---|---|---|---|---|
| 25 | | GO | Aanvullen bermen | |

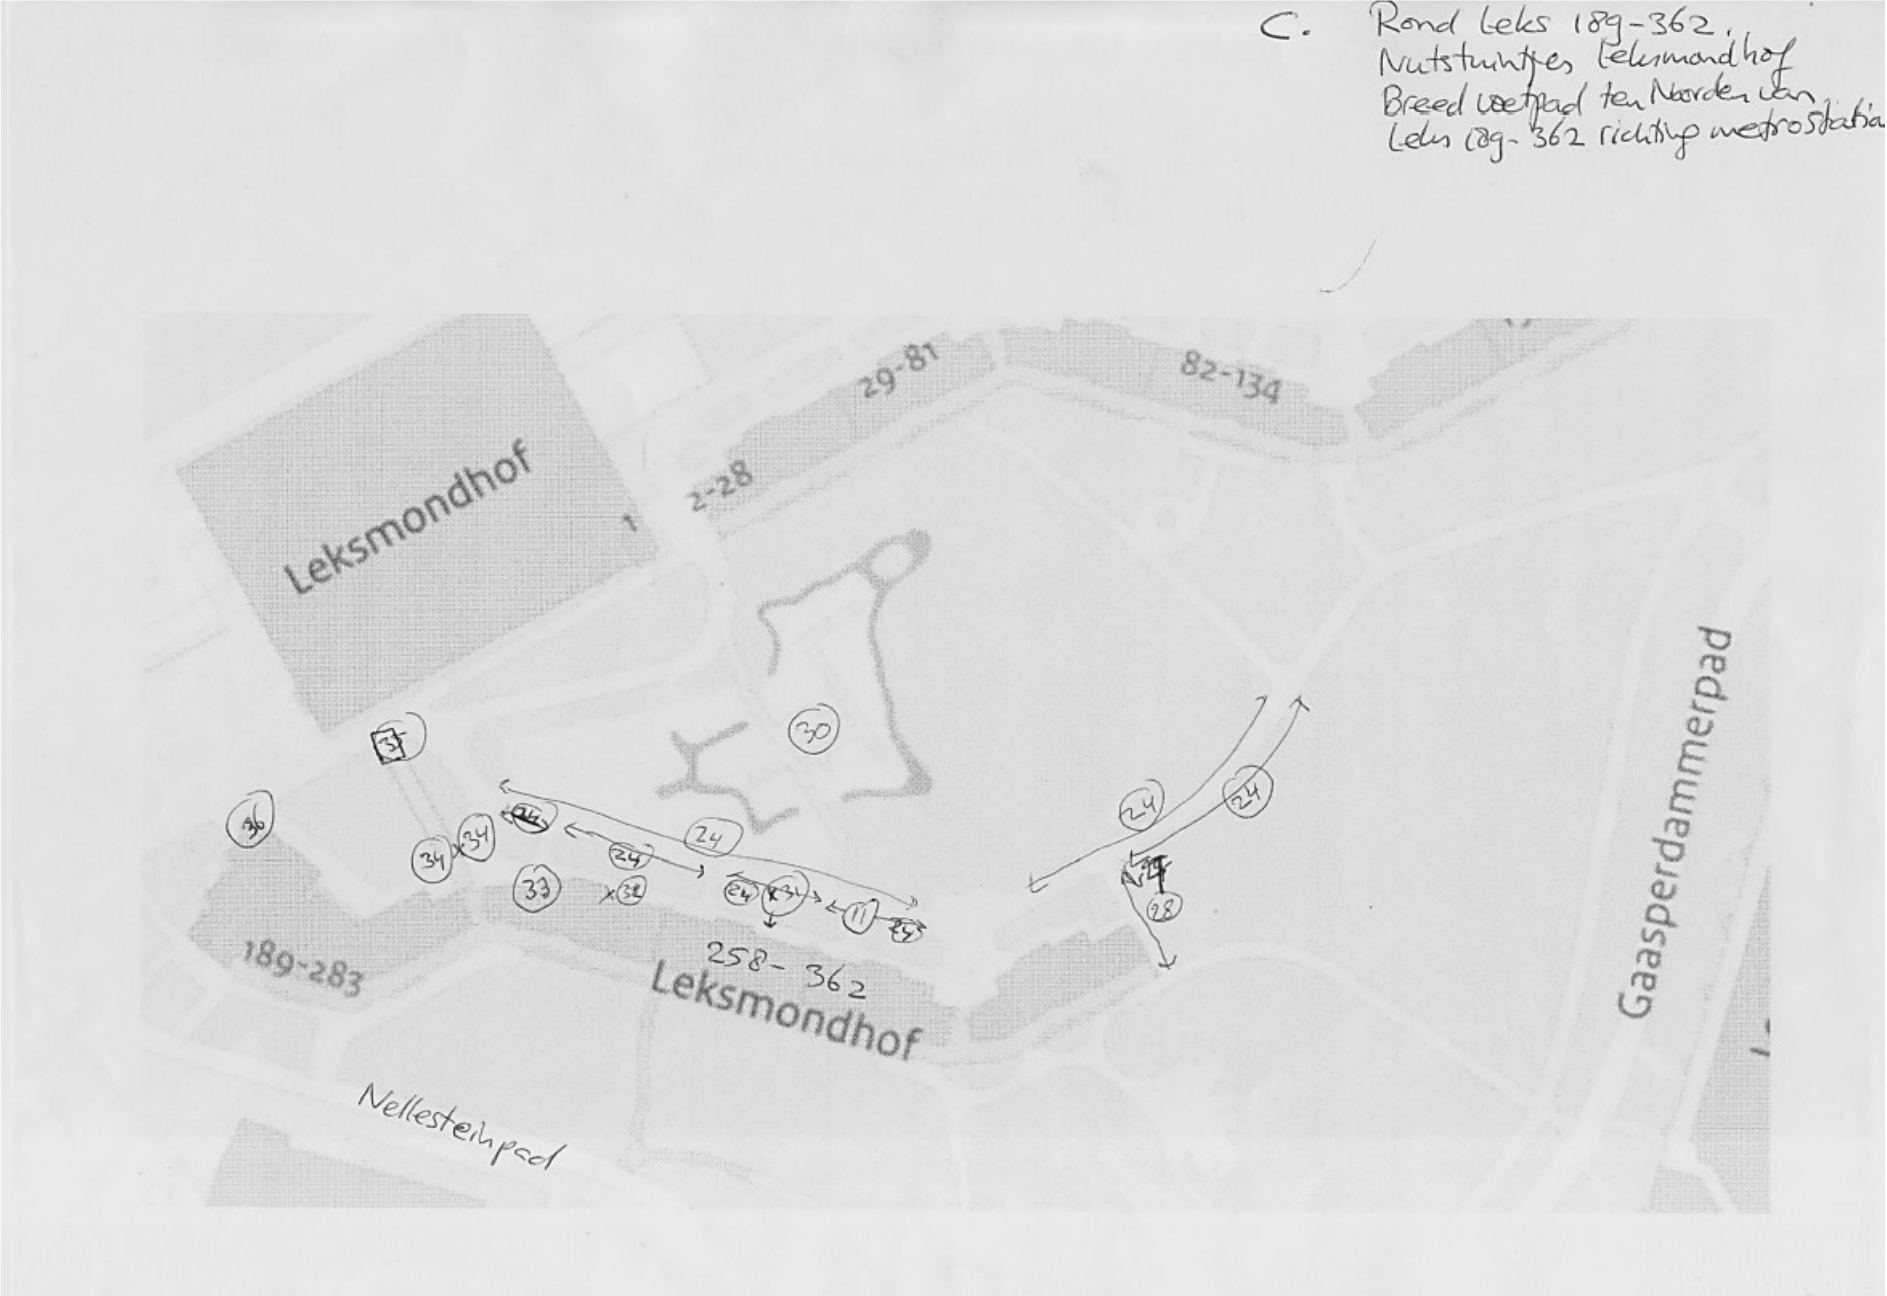
| C | Achterzijde Noordzijde Leksmondhof 189-362 + Nutstuincomplex Lexmondshof | Eigenaar | Opmerkingen | Actie afgehandeld |
|---|---|---|---|---|
| 27 | Ronde hoek; stoep weer wat ophogen (is platgereden door te zware machines die daaroverheen naar brede voetpad willen gaan. | GO | | |
| 35 | Lelijk uitgevoerd. Op kort stukje drie soorten bestrating aangebracht | GO | Esthetische beoordeling is geen noodzaak. Vanuit ontwerp logisch. | Geen actie |
| 36 | Tegel verzakt op punt/hoek van gebouw | GO | Oorzaak? | |

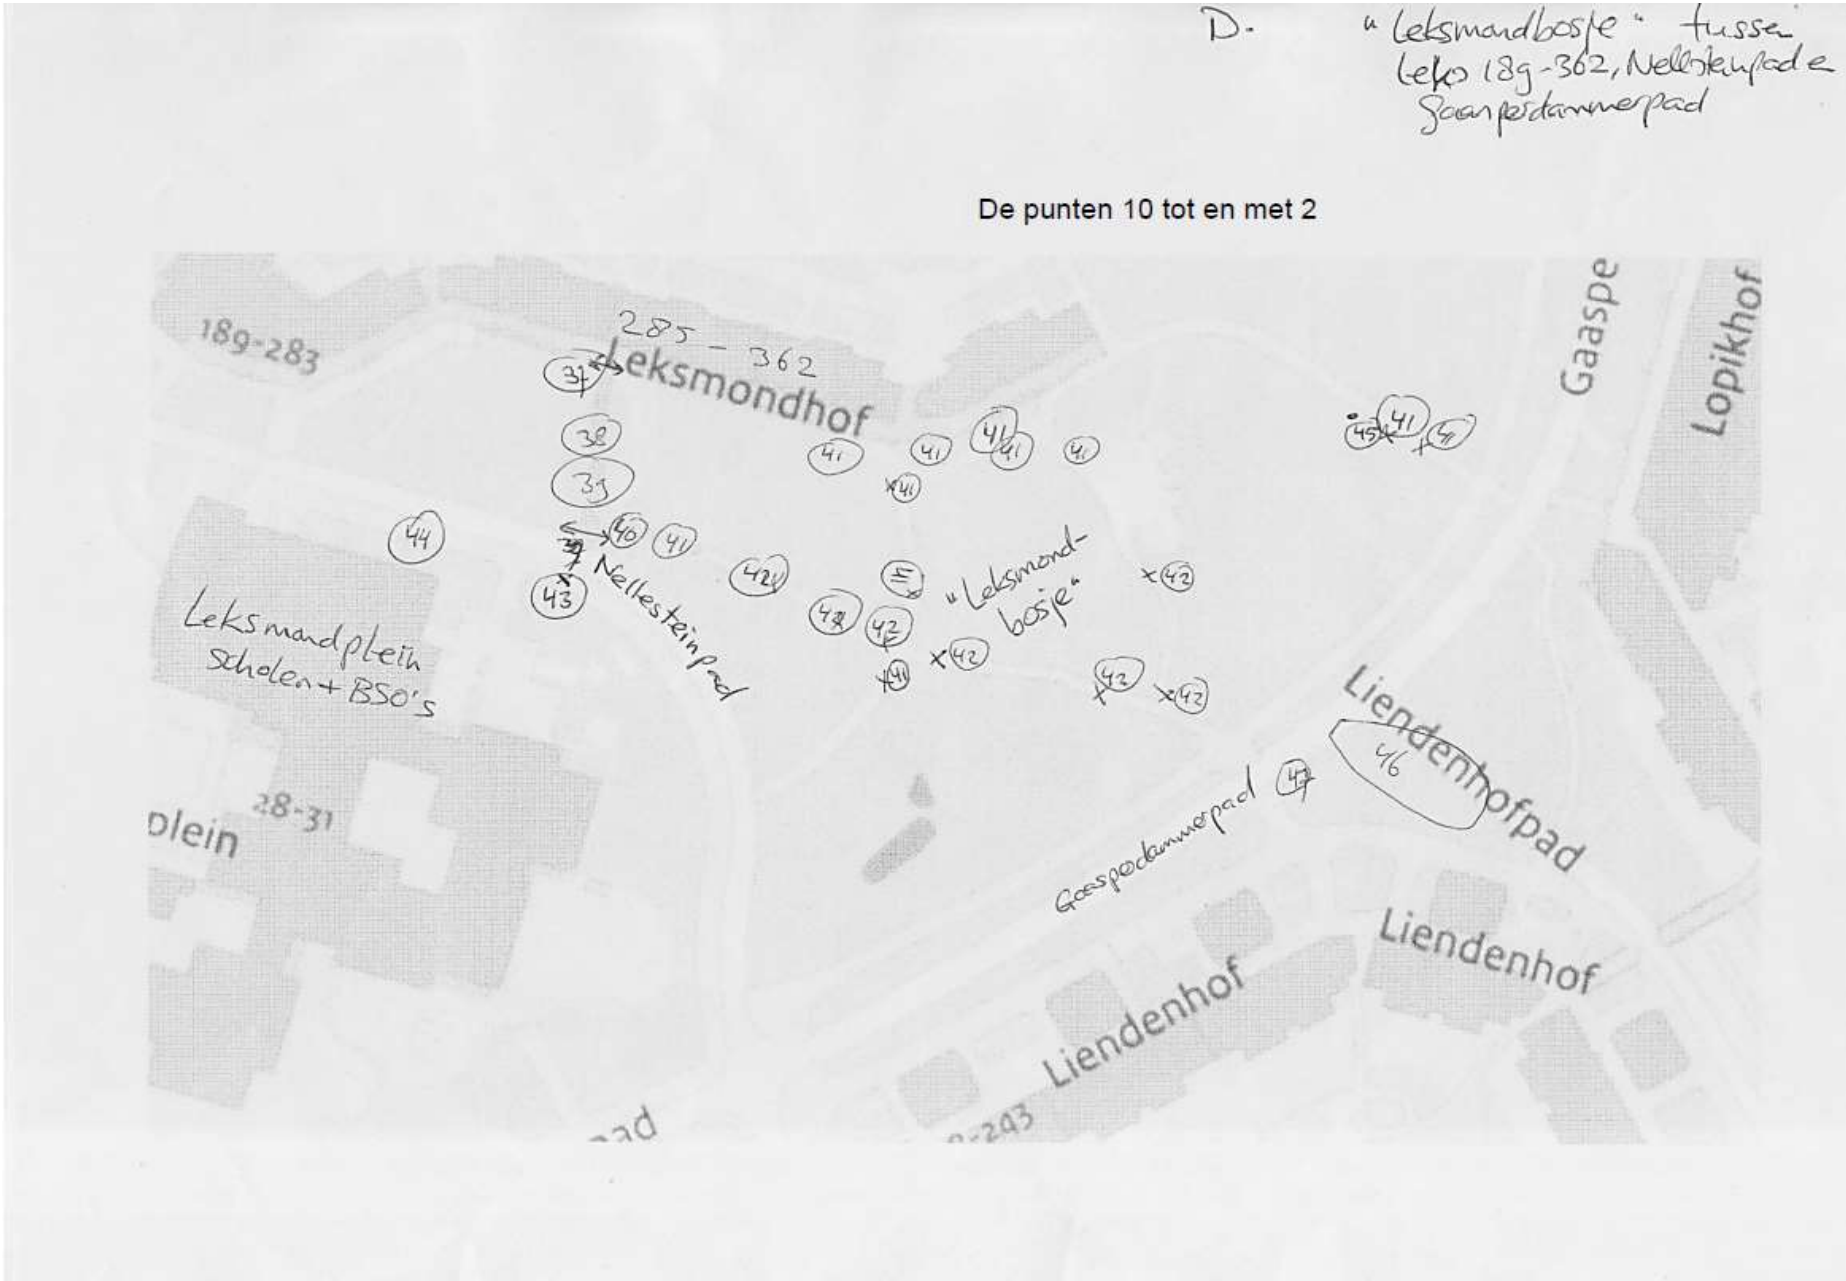
| D | Leksmondbosje en tussen Leksmondhof 189 - 362 (Zuidzijde) Het Nellestein Gaasperdammerpad | Eigenaar | Opmerkingen | Actie afgehandeld |
|---|---|---|---|---|
| 37 | Tegels verzakt bij aansluiting doorloop | GO | | |
| 47 | Alle betonnen hoeken weer op de juiste locatie terugbrengen op de hoek, zodat de hoek niet wordt afgesneden door automobilisten. | GO | | |

| D | Leksmondbosje en tussen Leksmondhof 189 - 362 (Zuidzijde) Het Nellestein Gaasperdammerpad | Eigenaar | Opmerkingen | Actie afgehandeld |
|---|---|---|---|---|
| | | V&OR | Wachten wat de uitslag wordt voor het anti parkeren in de gehele wijk | |

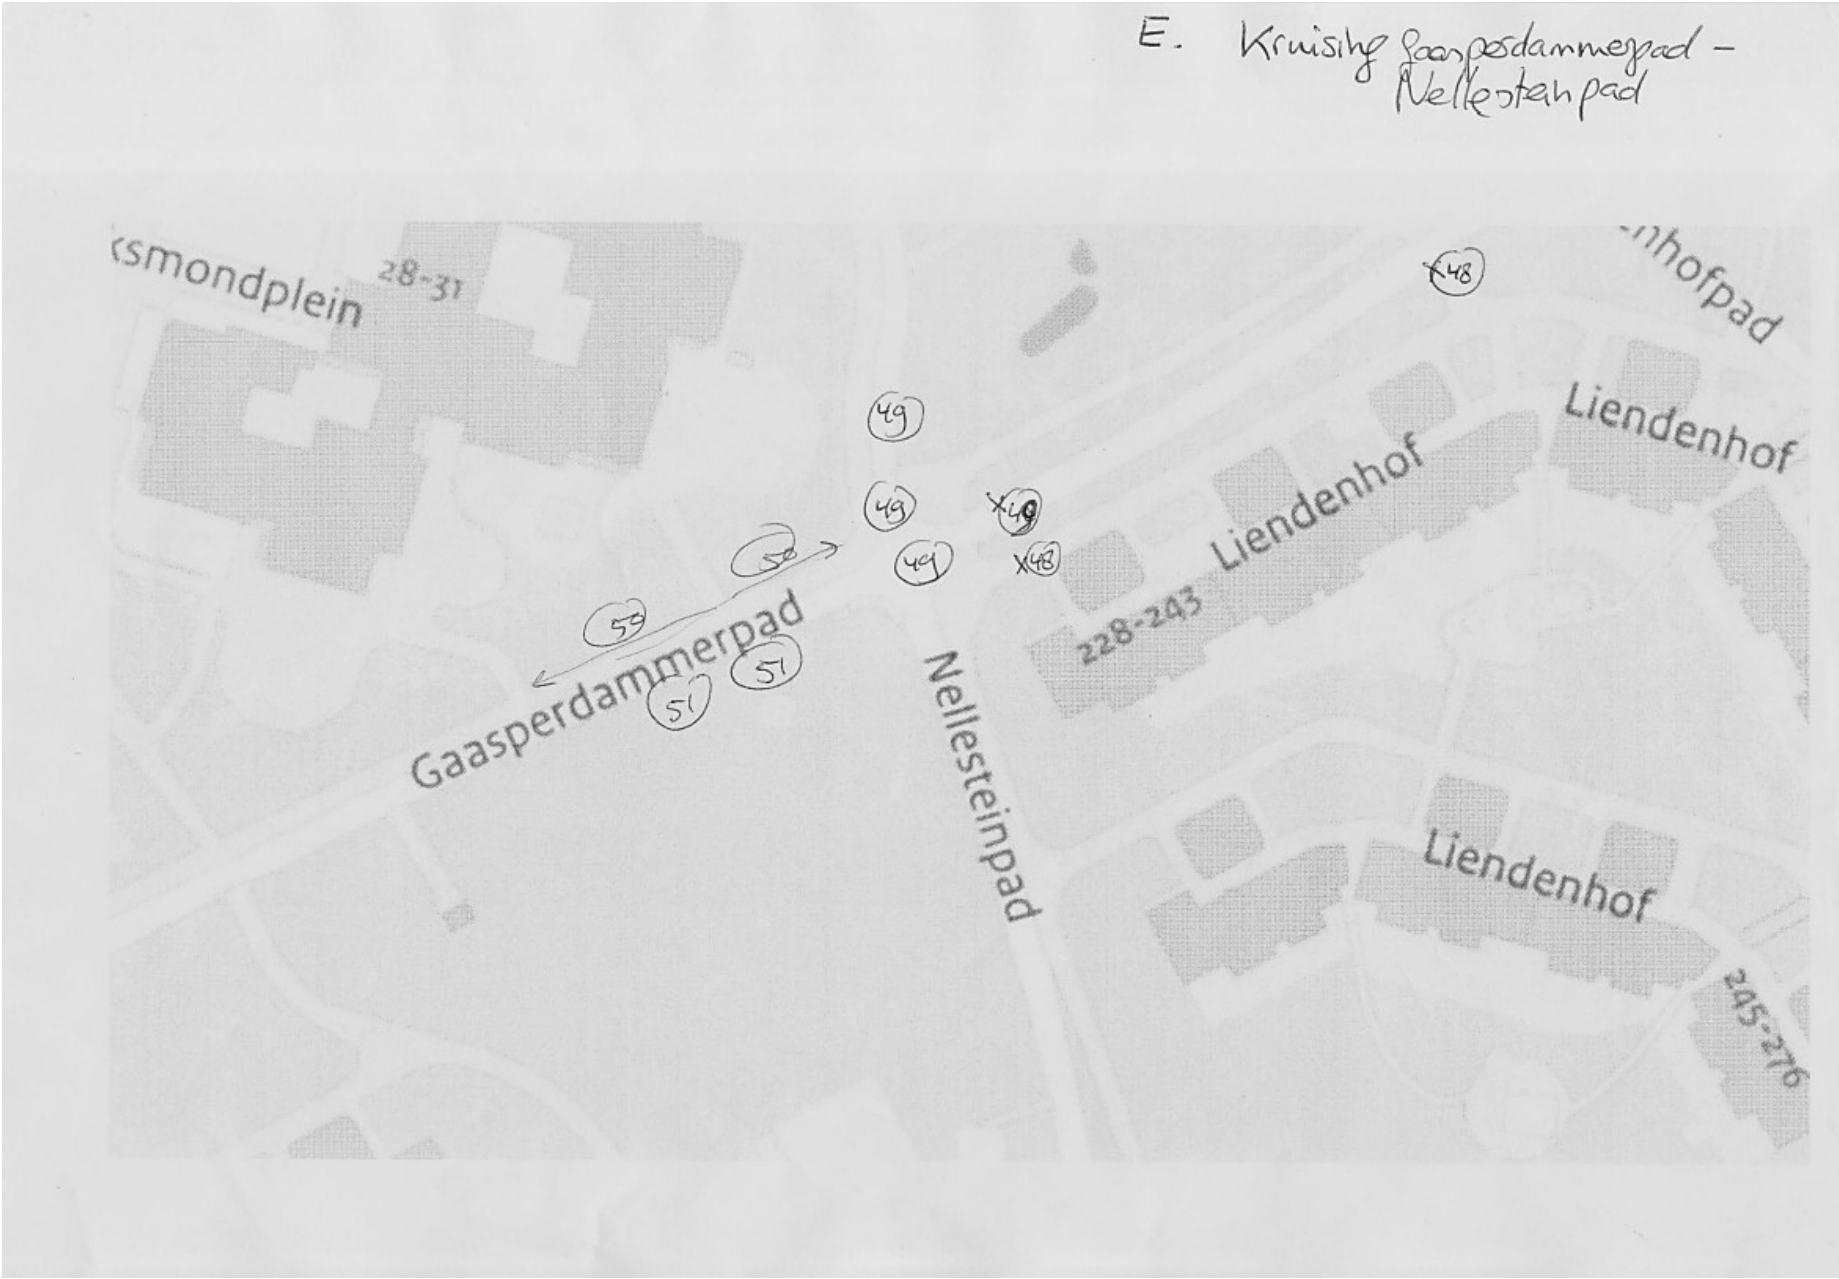
| E | Kruising Gaasperdammerpad-Nellesteinpad (fiets- en voetpaden) | Eigenaar | Opmerkingen | Actie afgehandeld |
|---|---|---|---|---|
| 48 | SVP Plaatsen voetgangers verkeersbord (zoals ook op vergelijkbare paden in de wijk. Nu lijkt het, door nieuwe en gladde donkergrijze asfalt, alsof het rijpaden voor auto's e.d. zijn. Sindsdien worden deze daar ook voor gebruikt en rijdt autoverkeer daar harder dan voorheen over. | GO | Situatie ter plaatse beoordelen | |
| 50 | Groot deel van het voetpad is daar voor de helft, in de lengte van het pad, belegd met klinkers na de werkzaamheden in het kader van dit grootonderhoud. Daarbij is het deel dat asfalt heeft vol met hobbels. Het is hier een zootje. SVP netjes één geheel van maken, dus opnieuw bestraten. | GO | Asfalt onderhoud. (Reimert in combinatie met werk Geerdinkhof) | |
| 51 | Bouwplaats die daar al lang geleden is aangebracht: neemt groot deel van het gras daar in bezit, deze zomer konden daardoor geen kindervakantie speelactiviteiten plaatsvinden (terwijl de aannemer en werknemers vele weken met verlof en afwezig zijn). Er is met hekken een plek voor 2 auto's in bezit genomen, terwijl Nellestein autovrij is en de auto's van de aannemers gerust op de blauwe zone parkeerplaatsen kunnen staan (met ontheffing i.v.m. de werkzaamheden). Nu bevinden zich al bijna 3 jaar geparkeerde auto's in de wijk van de aannemer, terwijl de wijk autovrij wil zijn en blijven. | GO | Opslag van GO aannemer met anti-parkeerbanden. Wacht op vervolgo opdracht. Huidige stand van zaken? Vergunning verleend? Waarvoor? Hoe lang nog? | |

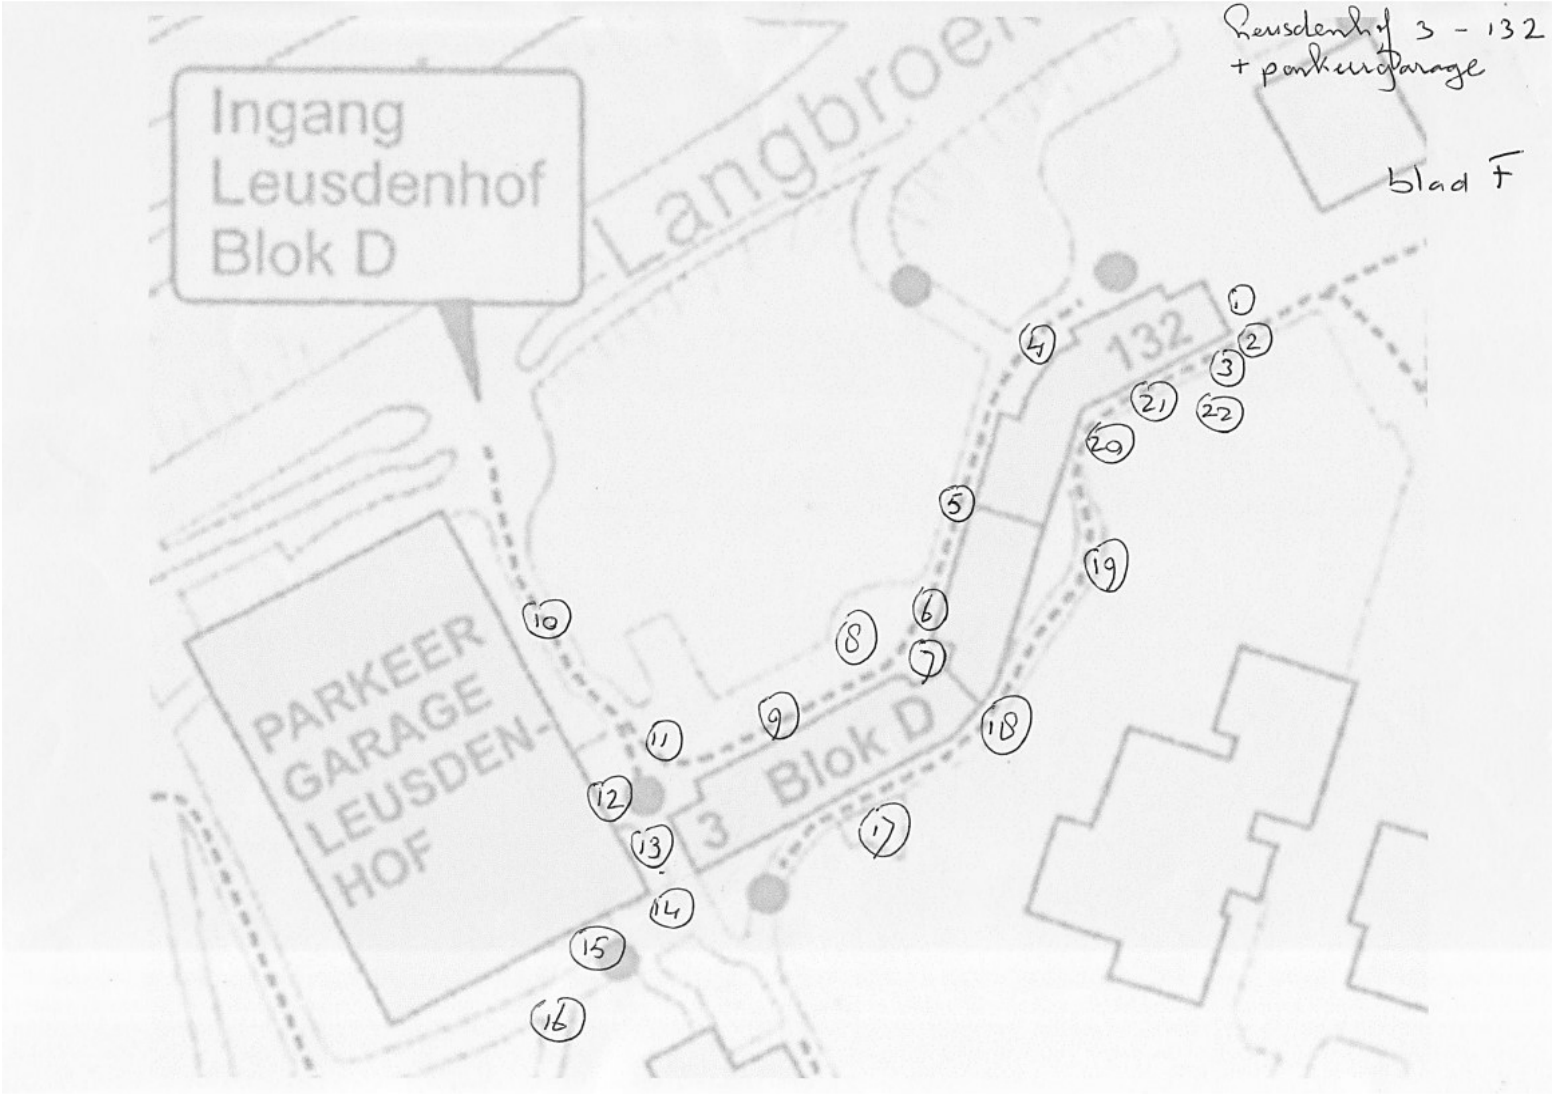
| F1 | Leusdenhof 2 - 132 + garage Leusdenhof (zie ook F2) | Eigenaar | Opmerkingen | Actie afgehandeld |
|---|---|---|---|---|
| 1 | Fietsrekken op gazon. | GO | Ter plaatste bekijken. Aanwezig? Illegaal? Wenselijk? | |
| 5 | Niet meer in gebruik zijnde vm. Invalidenparkeerplek, zie opmerkingen in deel 3 rapportage | Stadswerken | Niet in gebruik zijnde (invalide)parkeerplekken worden niet verwijderd. Beleid van het stadsdeel/Vergunningen/Stadswerken is om deze plekken te laten liggen, voor toekomstige nieuwe aanvragen. | Geen actie |
| 21 | Opstaande steen in bestrating | GO | | |
| 22 | Verzakte bestrating | GO | | |

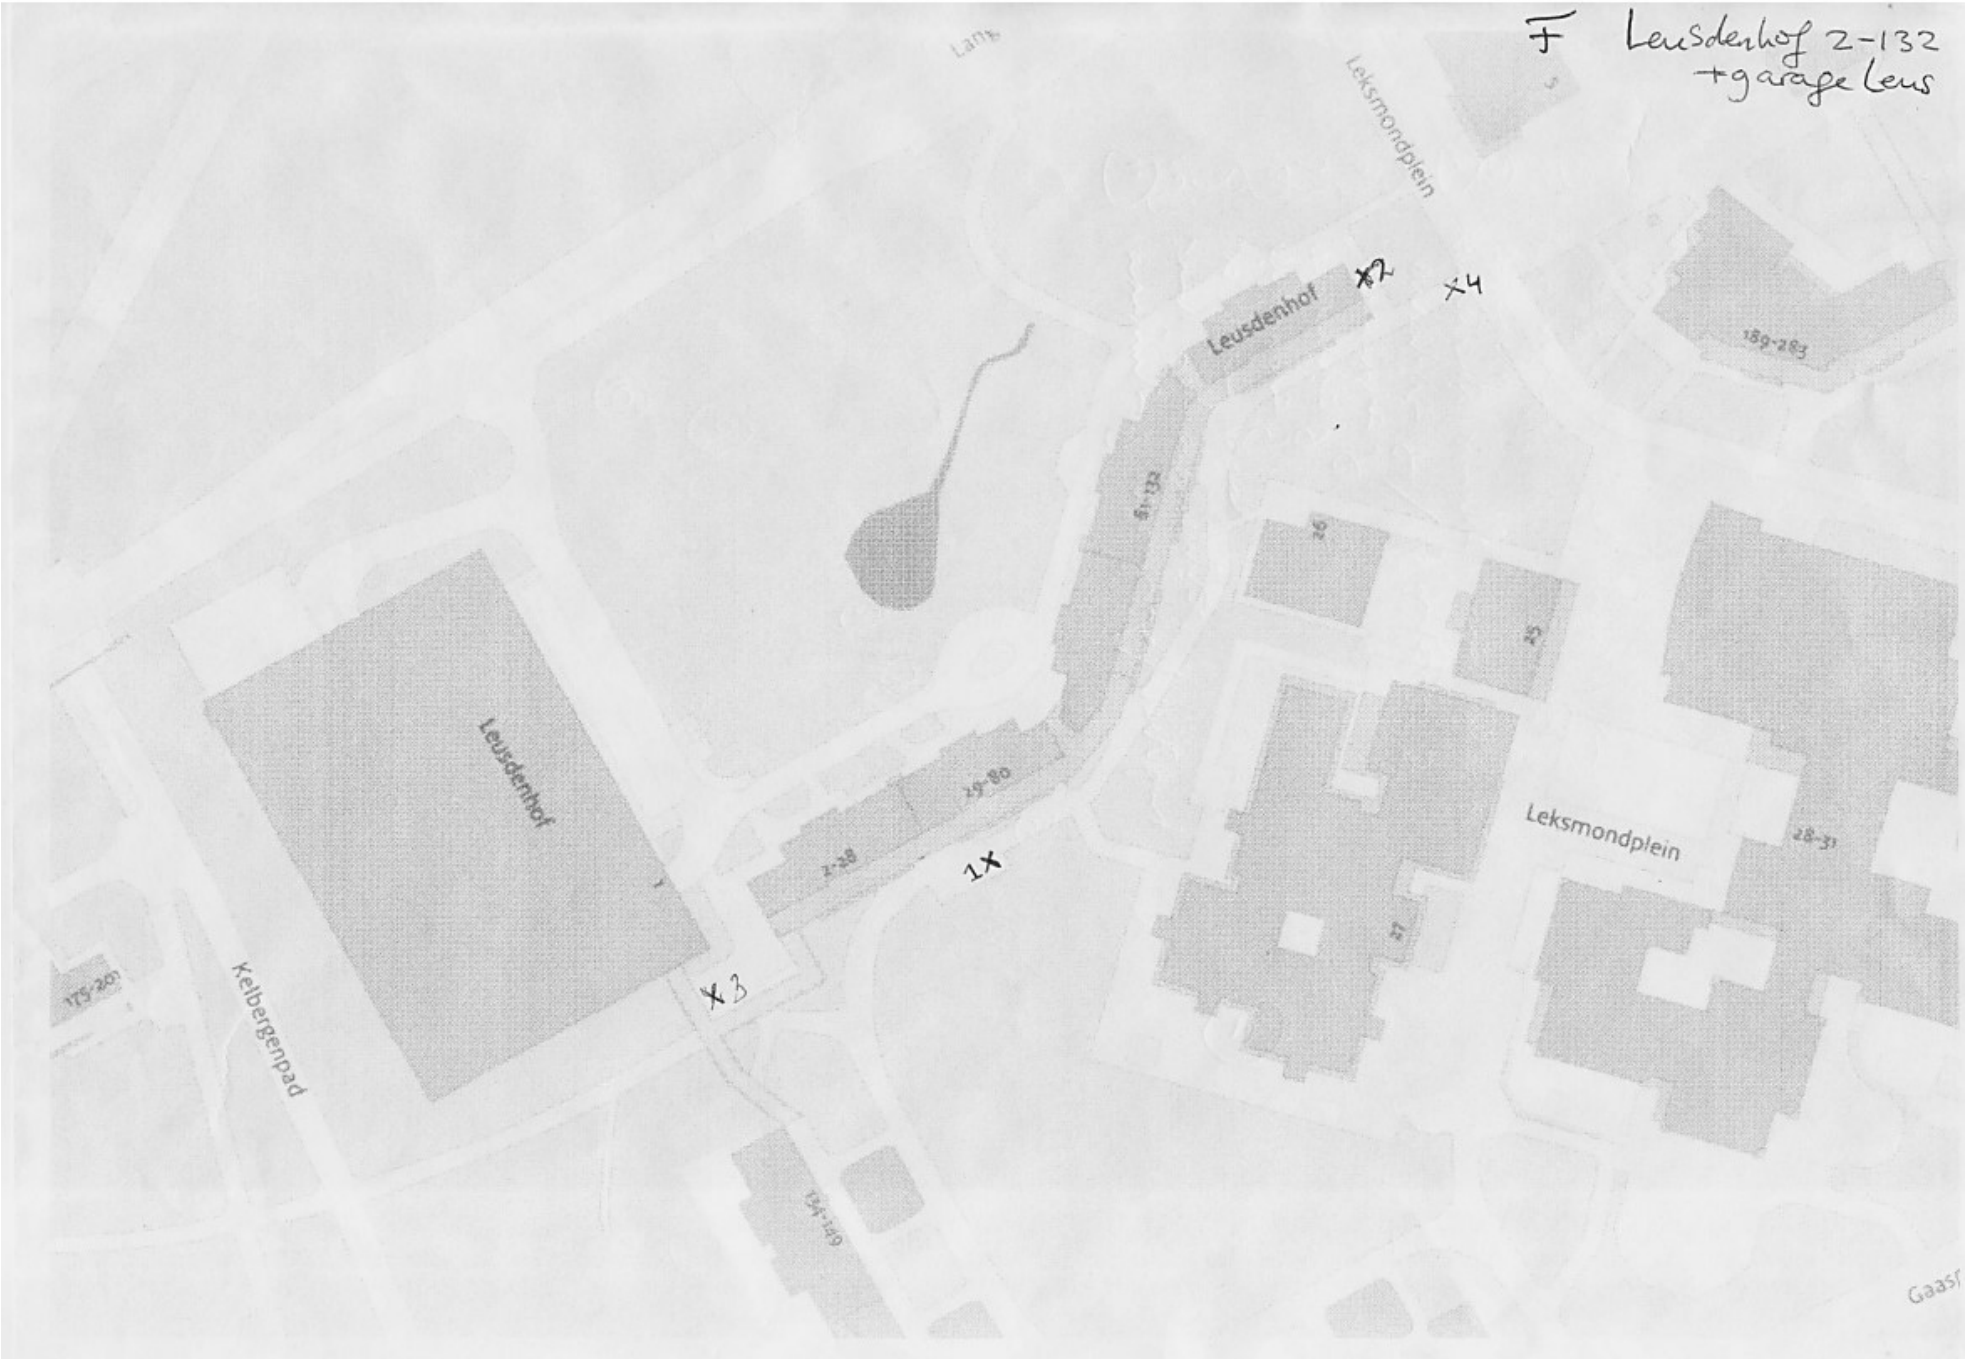
| F2 | Leusdenhof 2 - 132 + garage Leusdenhof (zie ook F1) | Eigenaar | Opmerkingen | Actie afgehandeld |
|---|---|---|---|---|
| 1 | Bestrating is ingezakt. Onder de bestrating zit een rioolput, die moet zichtbaar zijn. (t/o Leus 29-80) | GO | Volgens uitvoering worden geen putten onder bestrating gelaten.<br>Situatie bekijken, waarom deze klacht? | |
| 3 | Bij de droogloop garage zakken de tegels al | GO | Ter plaatse bekijken. Oorzaak? | |
| 4 | Hier svp paaltje plaatsen en toegankelijk maken voor de vele busje en aannemers nu opeens deze stoeptegels als toerit en parkeerplaats beschouwen. Ook gras is hierdoor vernield., want busjes kunnen niet doorrijden en het betegelde voetpad daar staat wel een paaltje. Door draaien busjes wordt grasveld vernield. Indien gras nat is blijft busje steken en moet eruit gehaald worden. Indien de gemeente van mening is dat vanaf het Nellesteinpad de hulp en nooddiensten de voorzijde(zuidzijde) van het complex moet kunnen komen over de stoeptegels, dan 2 rode paaltjes plaatsden die door hen kunnen worden verwijderd, maar waardoor anderen het pad niet kunnen oprijden. | GO | Ter plaatse bekijken | |

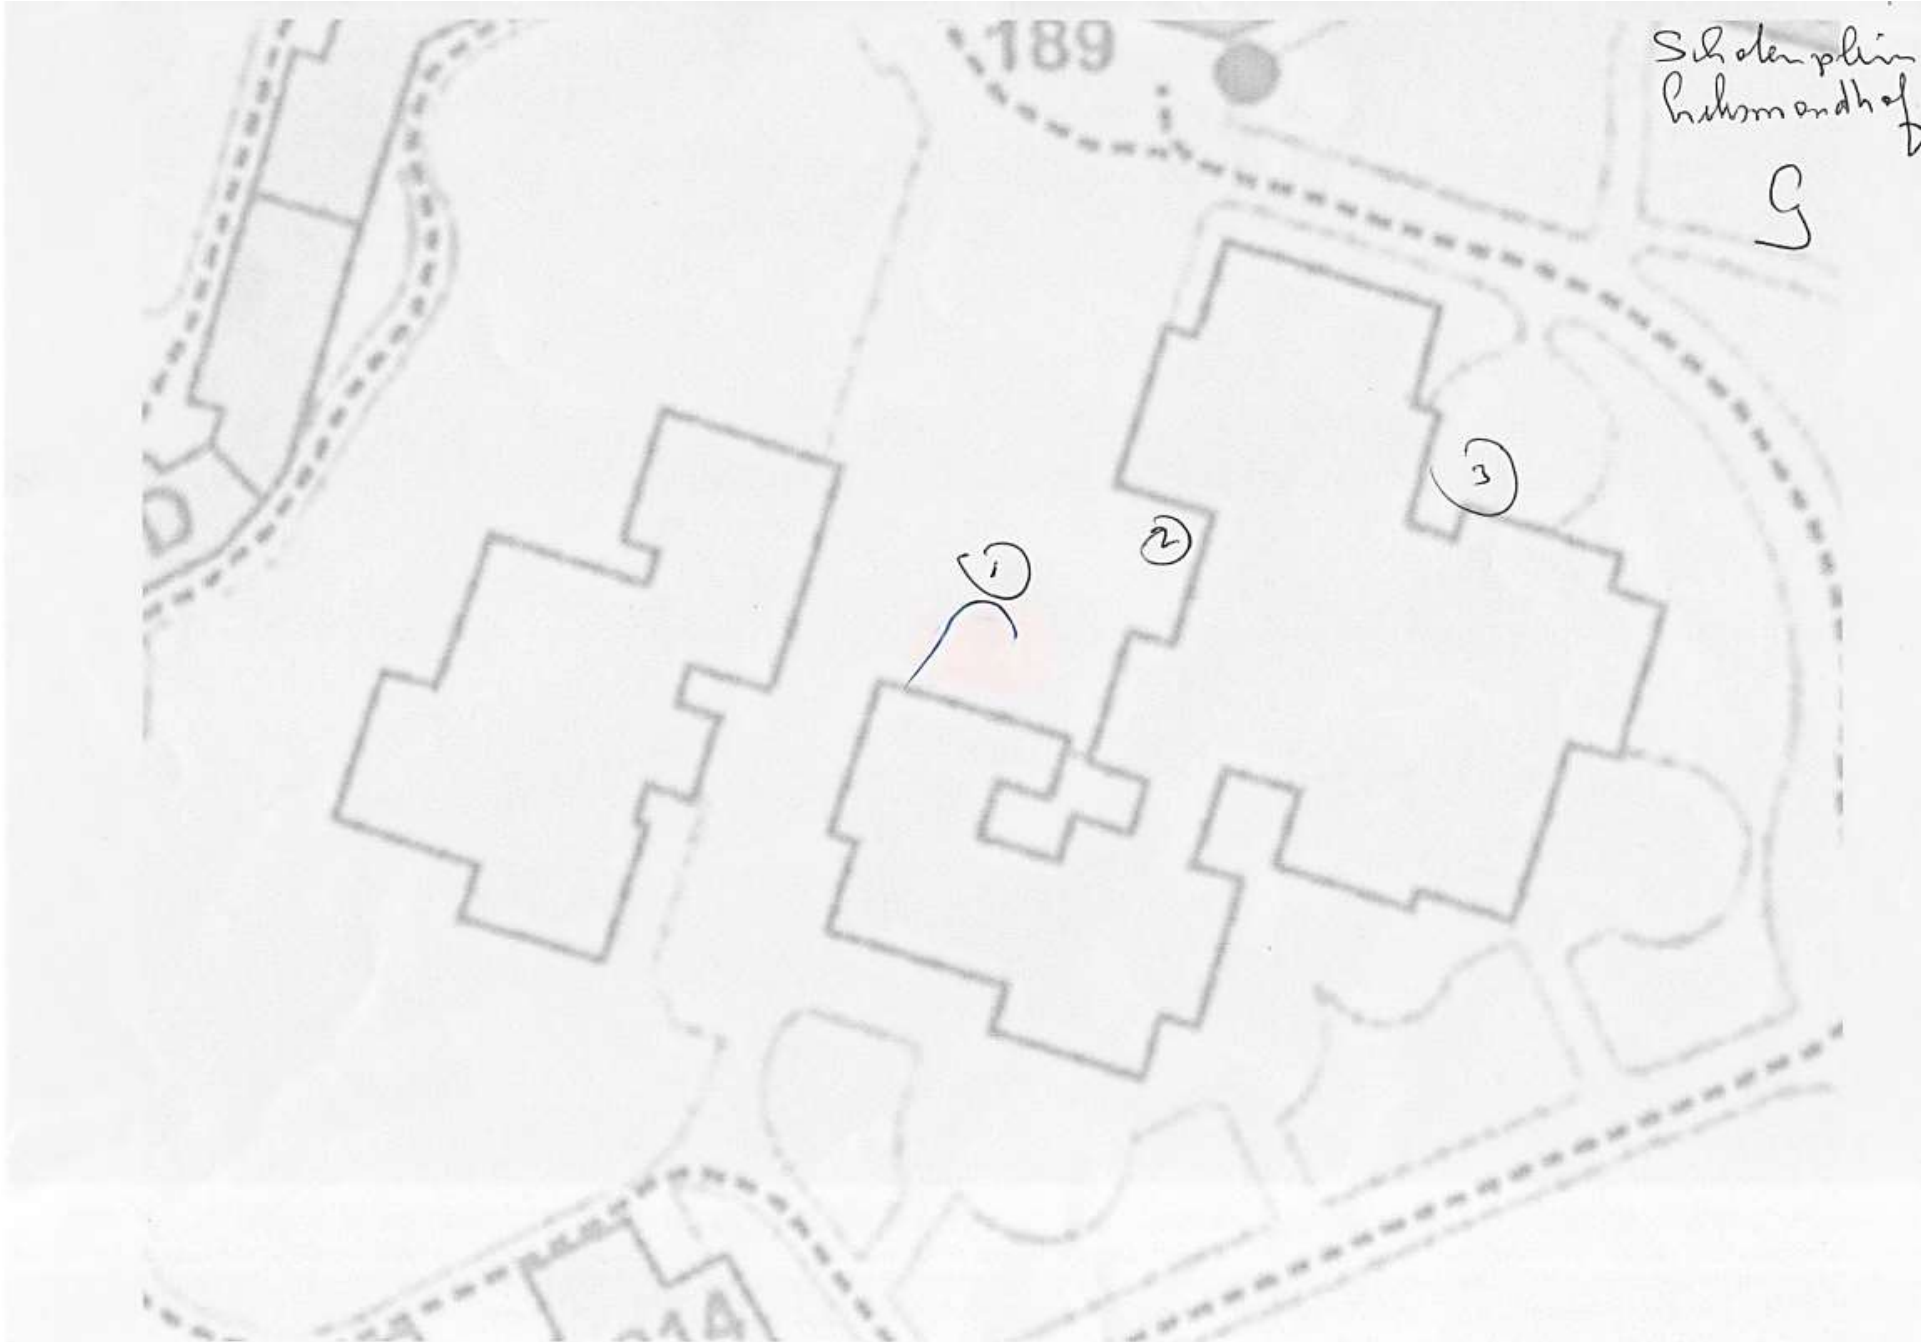
| G | Lexmondhofplein rondom scholen | Eigenaar | Opmerkingen | Actie afgehandeld |
|---|---|---|---|---|
| 1 | Basketbalveld is in de bestrating niet meegenomen. Ziet er onverzorgd en slordig uit | V&OR | Uit inspecties is het basketbalveld beoordeeld als voldoende, en derhalve niet in de scope voor onderhoud opgenomen. Estetische beoordeling is geen voorwaarde. | Geen actie |
| 2 | Fietsenrekken bij hoofdingang ODN zijn voor uitvoering bestrating losgemaakt. Daarna niet meer vastgemaakt. | GO | Zijn weer vastgemaakt. | Gereed |
| 3 | Bij de ingang ODN is de riolering gebroken. Is weer hersteld. | | | Geen actie |

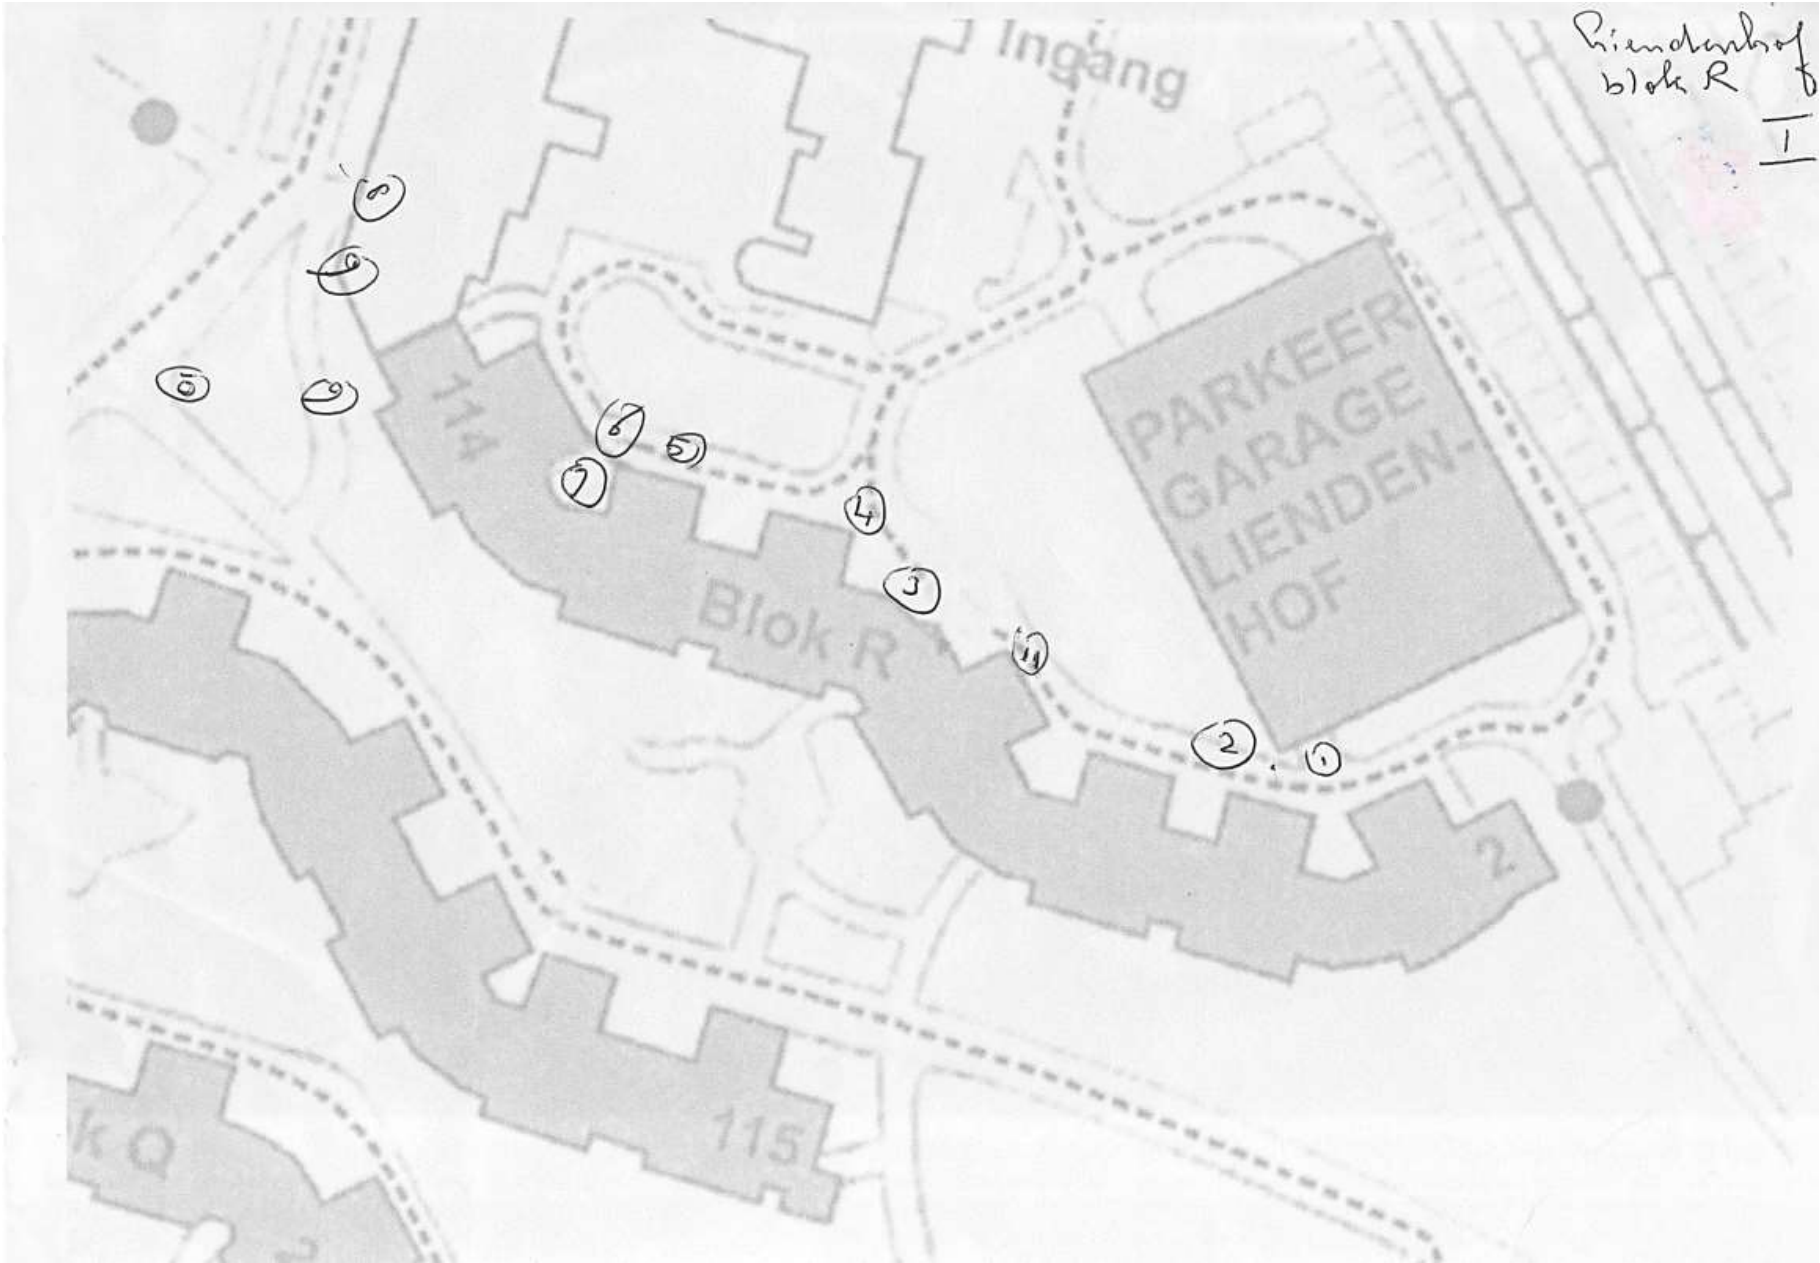
| I | Liendenhof Blok R (2 - 114) | Eigenaar | Opmerkingen | Actie afgehandeld |
|---|---|---|---|---|
| 1 | Niet meegenomen/roodwit paaltje | GO | Onduidelijk wat bedoeld wordt. | |
| 2 | Loze parkeerplek, geen invalide -plek. | Stadswerken | Niet in gebruik zijnde (invalide)parkeerplekken worden niet verwijderd. Beleid van het stadsdeel/Vergunningen/Stadswerken is om deze plekken te laten liggen, voor toekomstige nieuwe aanvragen. | |
| 8 | Overbodige parkeerplek, niet meer in gebruik (zie ook H 3, 4 EN 5) | Stadswerken | Niet in gebruik zijnde (invalide)parkeerplekken worden niet verwijderd. Beleid van het stadsdeel/Vergunningen/Stadswerken is om deze plekken te laten liggen, voor toekomstige nieuwe aanvragen. | Geen actie |
| 10 | Hoek gazon kapot gereden. | GO | Is eerder hersteld | Geen actie |
| 11 | Aansluiting tegels en schuine rand niet goed. Lastig voor rollator/rolstoel-gebruikers. | GO | Klacht is eerder behandeld. Betreft normale 'klik' tussen tegel en band. Is bedoeld om op toekomstige zakking van tegel te anticiperen. | Geen actie |
