**NELLESTEIN**

UITWERKING KLACHTEN BEWONERS NELLESTEIN

versie 4 d.d. 27-03-2025 CONCEPT

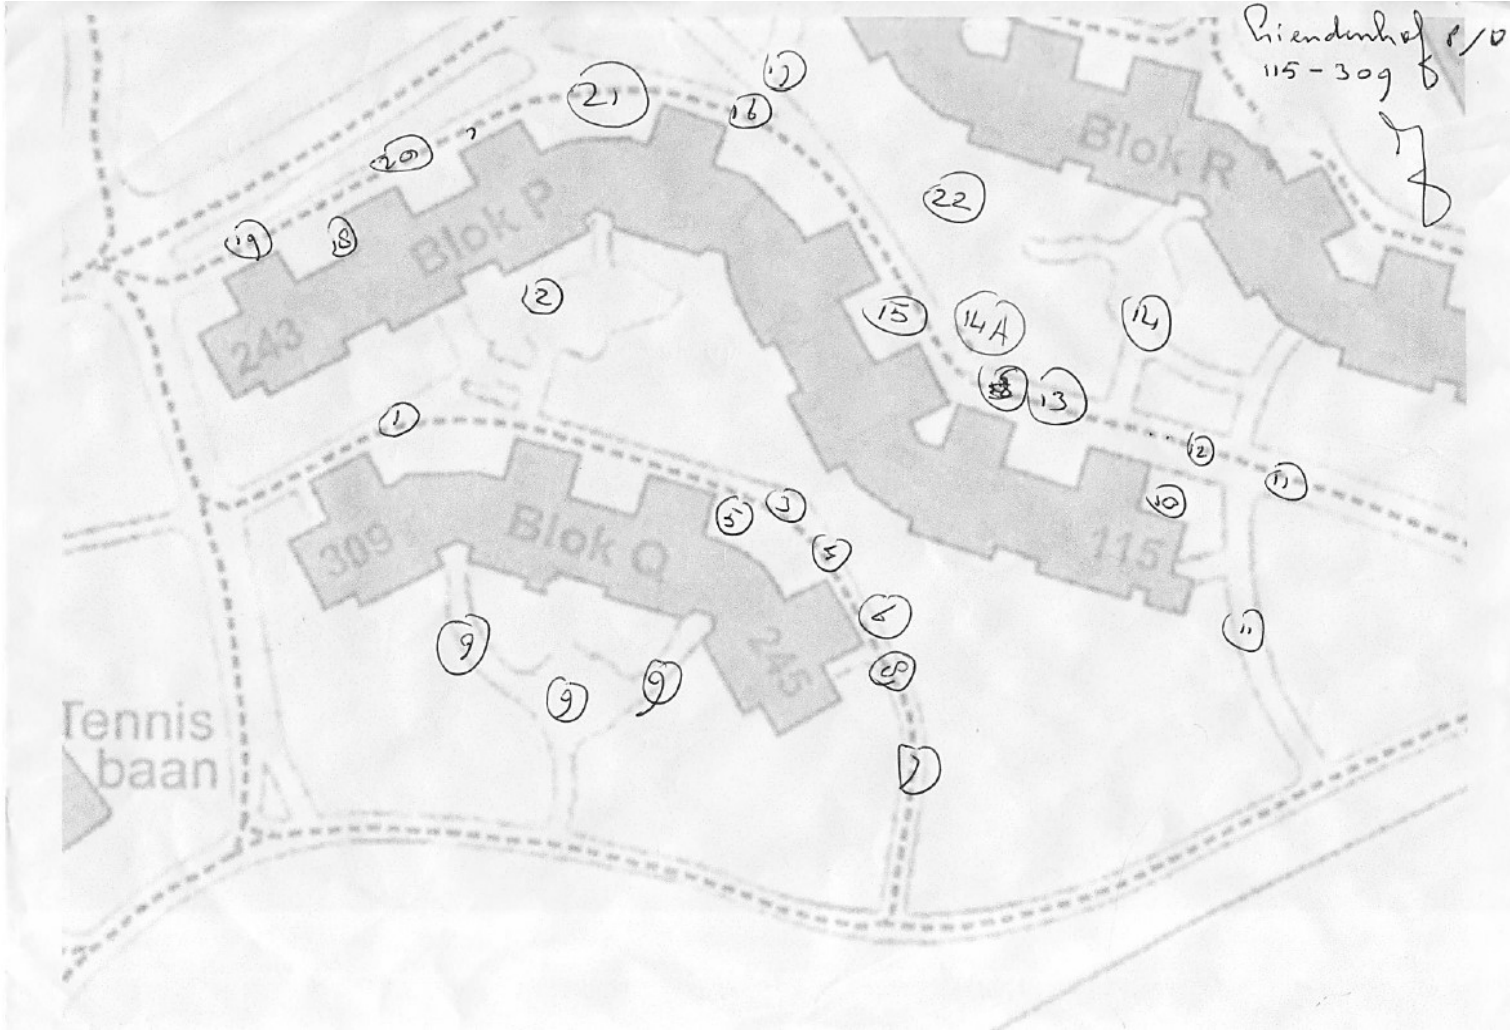
| J | Liendenhof Blok P (115 - 243) en Q (245 - 309) | Eigenaar | Opmerkingen | Actie afgehandeld |

| J | Liendenhof Blok P (115 - 243) en Q (245 - 309) | Eigenaar | Opmerkingen | Actie afgehandeld |
|---|---|---|---|---|
| 1 | Veel rommel in bosplantsoen, illegale bank? | GO | Rommel is eerder opgeruimd. Ter plaatse bekijken hoe het zit met de bank. | |
| 2 | Haag rondom pleintje op meerdere plekken verwijderd, forse tuinuitbreiding? | ntb | Situatie checken. Veroorzaker? Reden? | |
| 21 | Voetpad onlogisch verbreed | GO | | Geen actie |
| 22 | Doorgaande paden nutstuinen liendenhof niet meegenomen. | GO | Ter plaatse bekijken | |

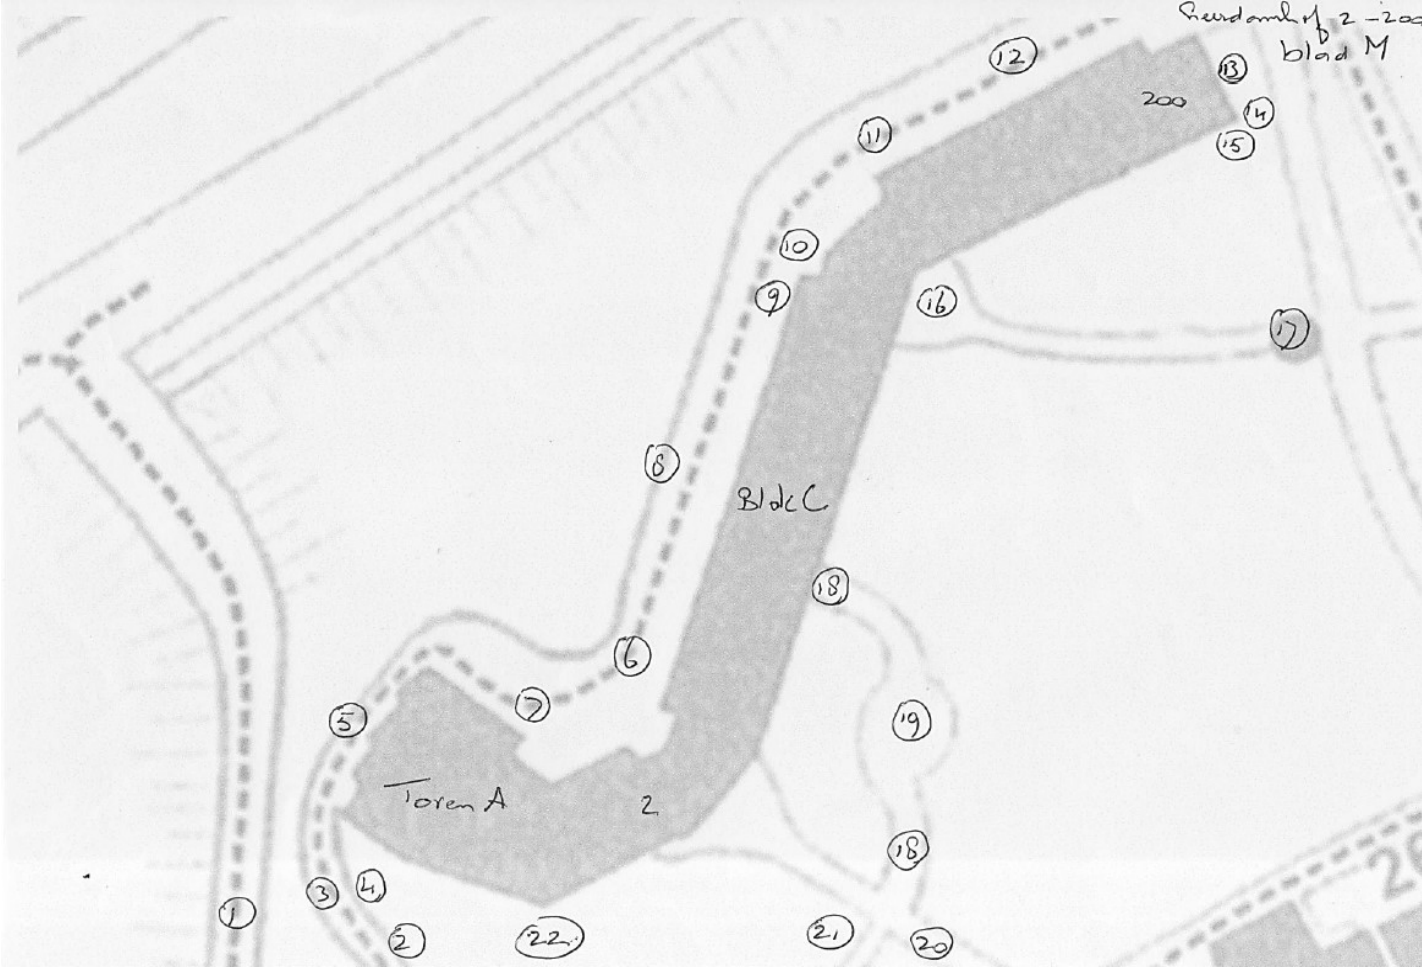
| M | Leerdamhof toren A blok C (2-200) | Eigenaar | Opmerkingen | Actie afgehandeld |
|---|---|---|---|---|
| 1 | Toerit en plein (incl. parkeerplaatsen) parkeergarage niet meegenomen | GO | Ter plaatse bekijken | |
| 8 | Dubbele parkeerplaats voor invaliden. Oorspronkelijk laad- en losplek waarvoor geen alternatief gecreëerd is | Stadswerken | Deze plekken zijn bedoeld voor invalide plekken. Echter indien niet in gebruik, dan kan (tijdelijk) gebruikt worden als laad- en losplek. | Gechecked. Borden correct. Geen actie |
| 11 | Dubbele laad-en losplek, waarvan nu sinds (?) eenmaal invalidenplek | Stadswerken | Deze plekken zijn bedoeld voor invalide plekken. Echter indien niet in gebruik, dan kan (tijdelijk) gebruikt worden als laad- en losplek. | Gechecked. Borden correct. Geen actie |
| 12 | Enige inrit/uitrit voor Nellestein. Drie laad- en losplekken zijn recent invalideplekken gemaakt. Daardoor geen uitwijkmogelijkheid met opstopingen tot gevolg. | Stadswerken | Beleid/keuze van Stadswerken/stadsdeel | |
| 22 | Verzakkingen langs arcades waardoor loze ruimten ontstaan. Schuilplaats ratten | Stadswerken | Ongediertebestrijding | |

| M | Leerdamhof toren A blok C (2-200) | Eigenaar | Opmerkingen | Actie afgehandeld |
|---|---|---|---|---|
| | | GO | Grond aanvullen in groenvak | |

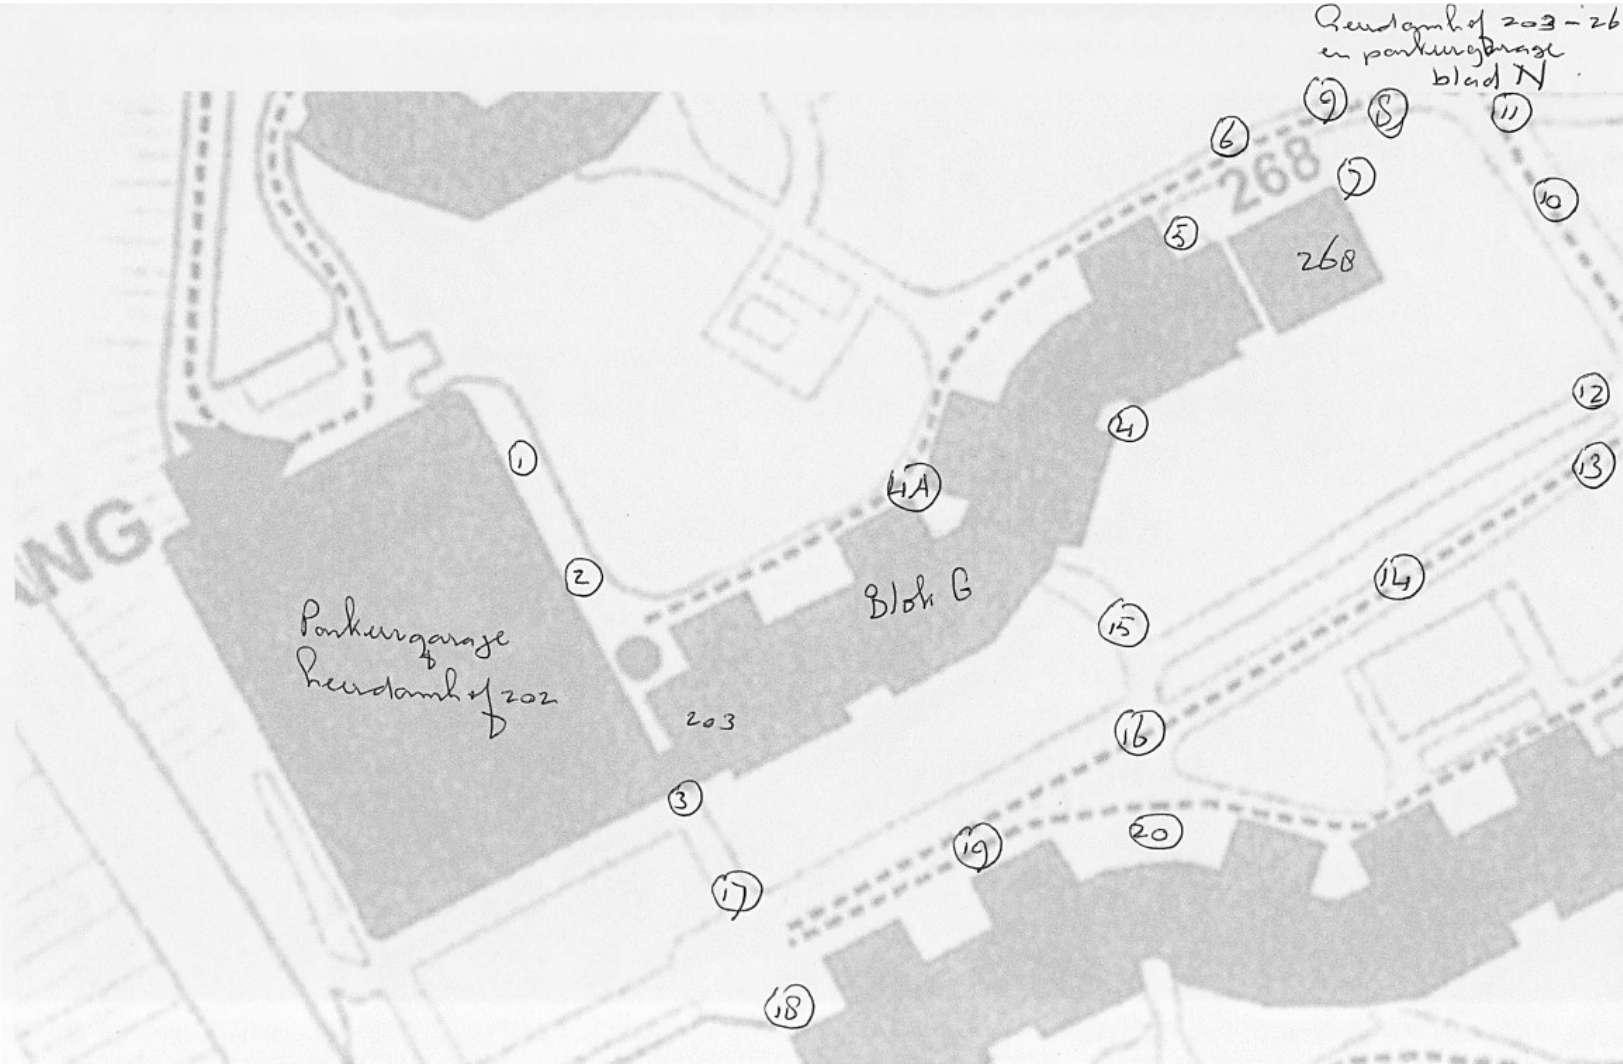
| N | Leerdamhof blok G (203-268) Parkeergarage Leerdamhof | Eigenaar | Opmerkingen | Actie afgehandeld |

| N | Leerdamhof blok G (203-268) Parkeergarage Leerdamhof | Eigenaar | Opmerkingen | Actie afgehandeld |
|---|---|---|---|---|
| 1 | Niet geasfalteerd | GO | Geen noodzaak vanuit de inspecties | Geen actie |
| 19 | Schade aan planten in plantvak tussen voet- en fietspad | GO | Groen kan dit op korte termijn regelen incl. nazorg (in combinatie met werk Geerdinkhof) | |
| 20 | Ernstige verzakking (hemelwaterafvoer) | ntb | Situatie bekijken, onduidelijk is dit regenpijp of kolk? | |

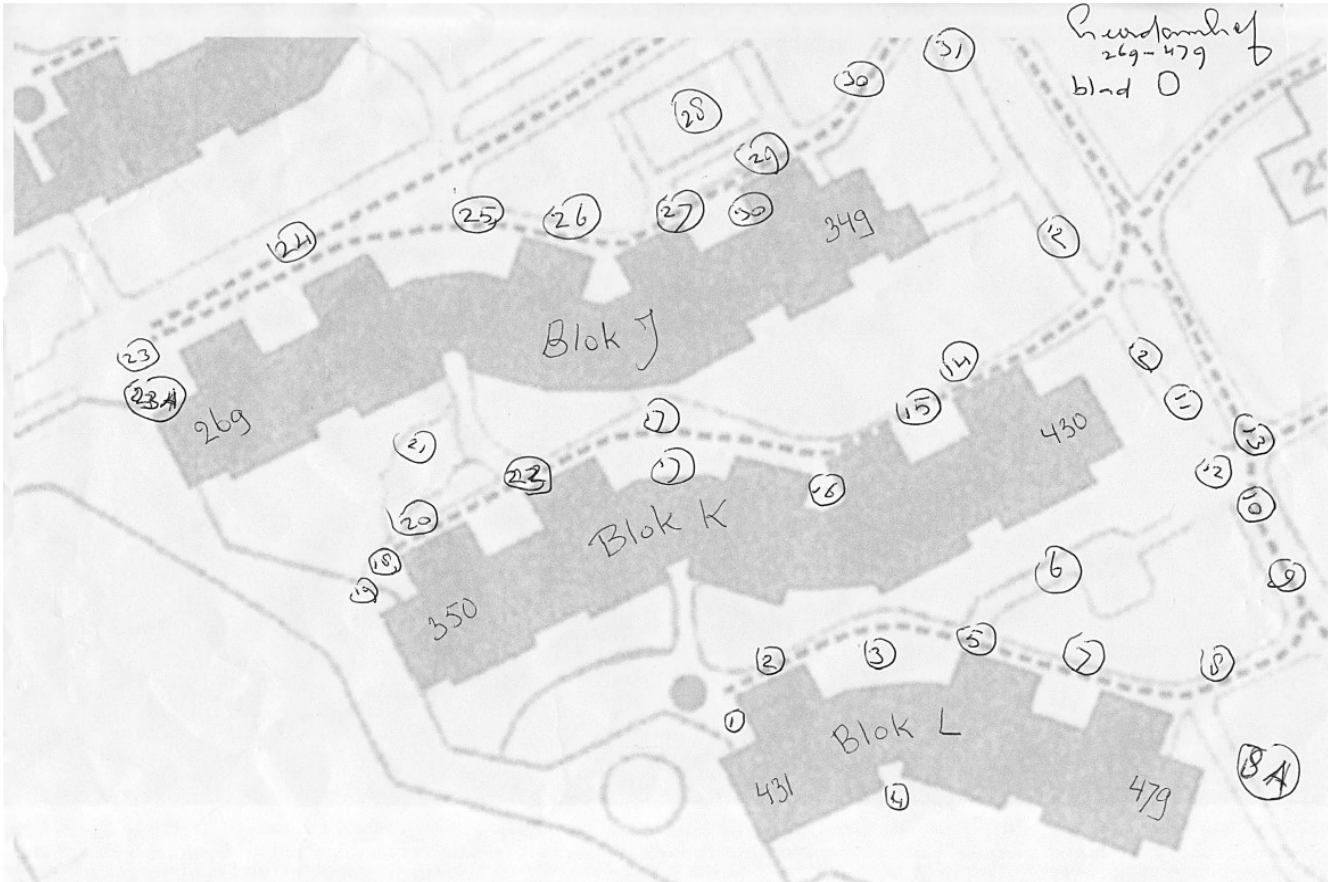
| O | Leerdamhof blok J (269-349), K (350-430) en L (431-479) | Eigenaar | Opmerkingen | Actie afgehandeld |
|---|---|---|---|---|
| 1 | Vier parkeerpalen geplaatst. Toegang grasmaaier naar gazon onmogelijk. | GO | Uitgevoerd i.o.m. maaier. Toegang mogelijk. | Geen actie |
| 2 | Overbodige parkeerplaats. Was ooit voor invalide, nu illegale lang-parkeerplek | Stadswerken | Niet in gebruik zijnde (invalide)parkeerplekken worden niet verwijderd. Beleid van het stadsdeel/Vergunningen/Stadswerken is om deze plekken te laten liggen, voor toekomstige nieuwe aanvragen. | |
| 7 | Aangelegde dubbele parkeerplaats nooit gebruikt t.b.v. invaliden. Nu in gebruik als illegale lang-parkeerplaats. | Stadswerken | Deze plekken zijn bedoeld voor invalide plekken. Echter indien niet in gebruik, dan kan (tijdelijk) gebruikt worden als laad- en losplek. <b>Actie borden Laden/lossen</b> | |
| 15 | Overbodige parkeerplaats. Was ooit voor invalide + oplaadpunt. Oplaadpunt verwijderd, nu illegale lang-parkeerplek | Stadswerken | Deze plekken zijn bedoeld voor invalide plekken. Echter indien niet in gebruik, dan kan (tijdelijk) gebruikt worden als laad- en losplek. <b>Actie borden Laden/lossen</b> | |
| 26 | Overbodige parkeerplek. Ooit voor 3 vergunningshouders, nu nog slechts 1. In gebruik als illegale lang-parkeerplek. | Stadswerken | Deze plekken zijn bedoeld voor invalide plekken. Echter indien niet in gebruik, dan kan (tijdelijk) gebruikt worden als laad- en losplek. <b>Actie borden Laden/lossen</b> | |
| 30 | Varkensruggen verkeerd geplaatst en niet geplaatst waar het wel zou moeten | V&OR | Wachten wat de uitslag wordt voor het anti parkeren in de gehele wijk | |
| 31 | Slechte bestrating op doorgaand fietspad (Kelbergenpad) | V&OR | Conditie asfalt fietspad inspecteren op noodzaak | |
